Firenze: vita e cultura dall'antichità a oggi - Volume I

Palazzo Cerretani Due millenni di storia

Le fasi edilizie di Palazzo Cerretani dall'archeologia orizzontale e verticale

Maurizio Martinelli¹ - Donato Colli²

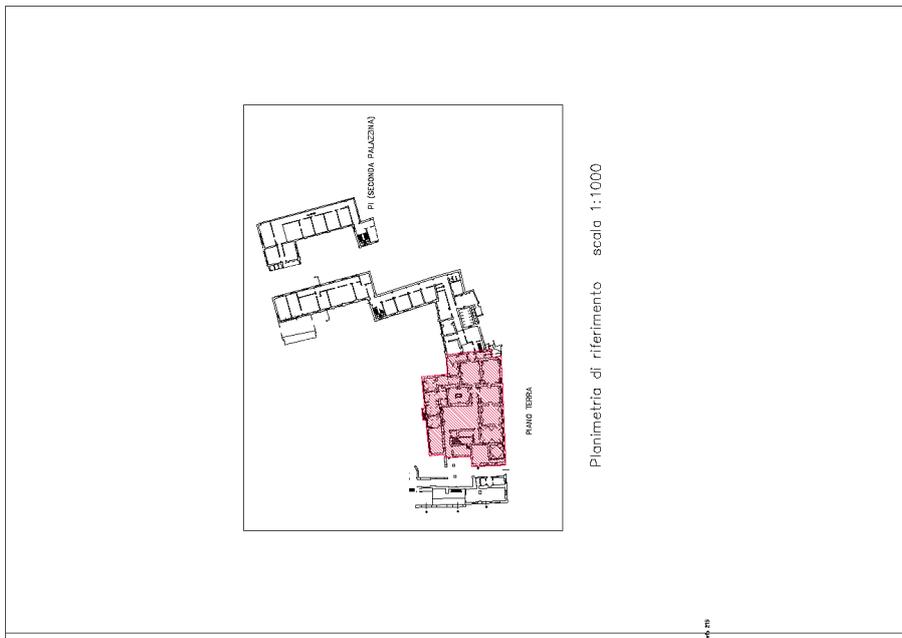
Figura 1a: Pianta complessiva del piano terra di Palazzo Cerretani prima dei lavori

La cartografia offerta, comprensiva dei vani al piano interrato (INT) e di quelli al piano terreno (PT) attinge il riparto per ambienti dallo stato precedente agli interventi di ristrutturazione, che hanno in alcuni casi rimosso dei tramezzi volanti presenti all'interrato, come è rappresentato nei rilievi sull'edificio riportati nelle figure 1, 2, 3. E' poi unita la pianta complessiva dei resti archeologici rimessi in luce, riportati su uno "schacciato" dei vani al piano terreno ed interrato (figura 4), ed un gruppo di sezioni (figura 5, sezione A-A3; figura 6, sezione B-B1; figura 7, sezione

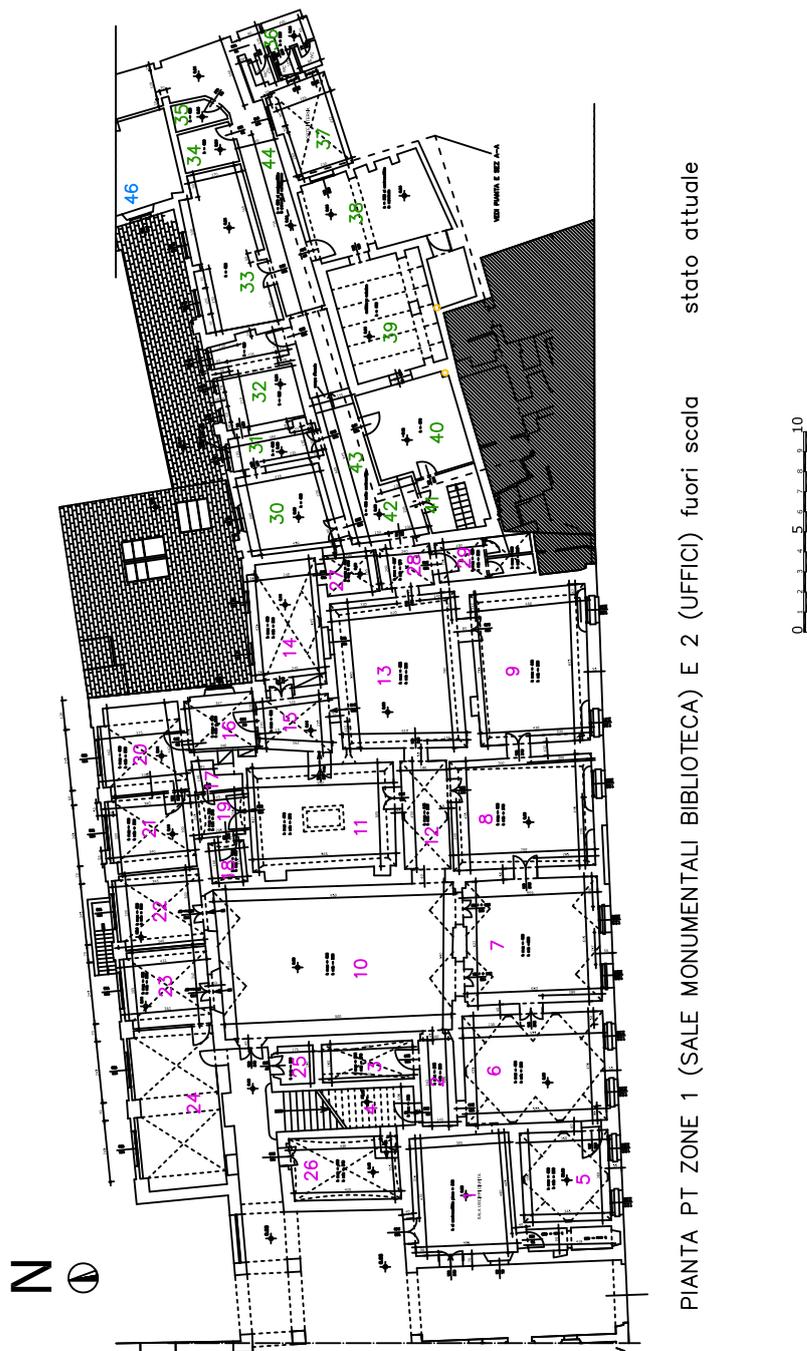
Figura 3: Pianta complessiva del piano terreno di Palazzo Cerretani prima dei lavori, con la numerazione delle sale

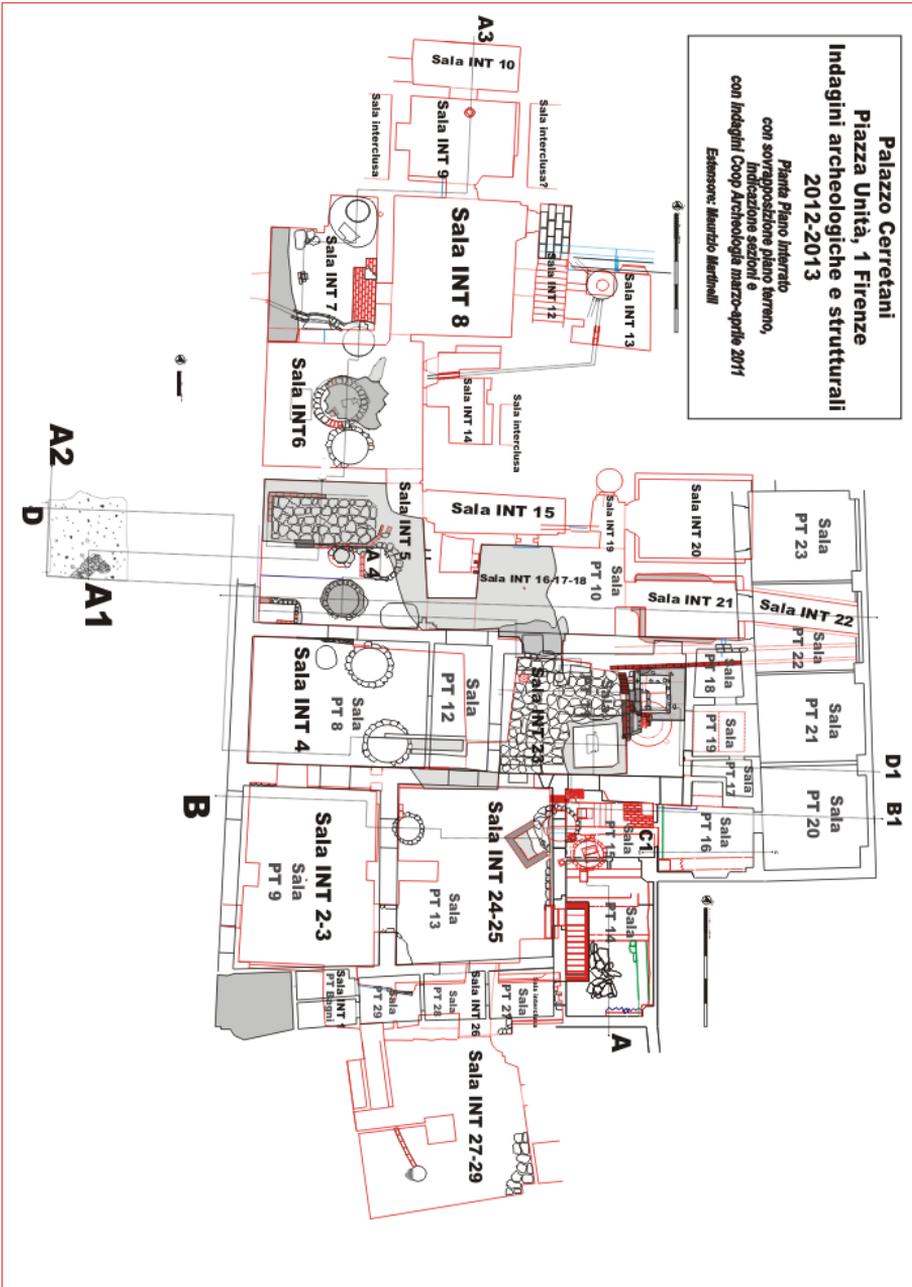
Figura 4: Pianta complessiva dei resti archeologici rimessi in luce, riportati su uno “schacciato” dei vani al piano terreno ed interrato

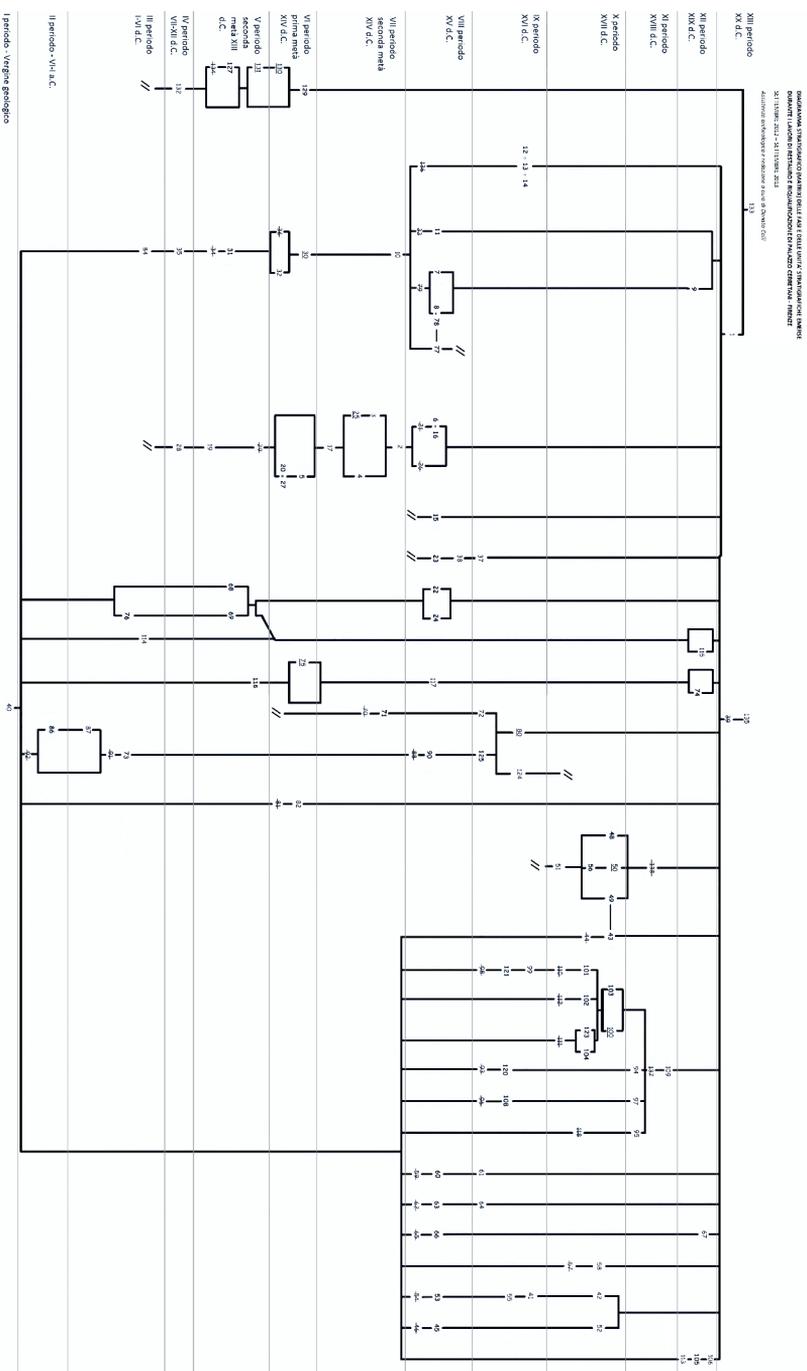
Figura 8: Matrix delle unità stratigrafiche dell'intera area indagata

Il *matrix* delle unità stratigrafiche dell'intera area indagata è riportato alla figura 8, mentre l'elenco delle unità stratigrafiche è riportato qui di seguito.

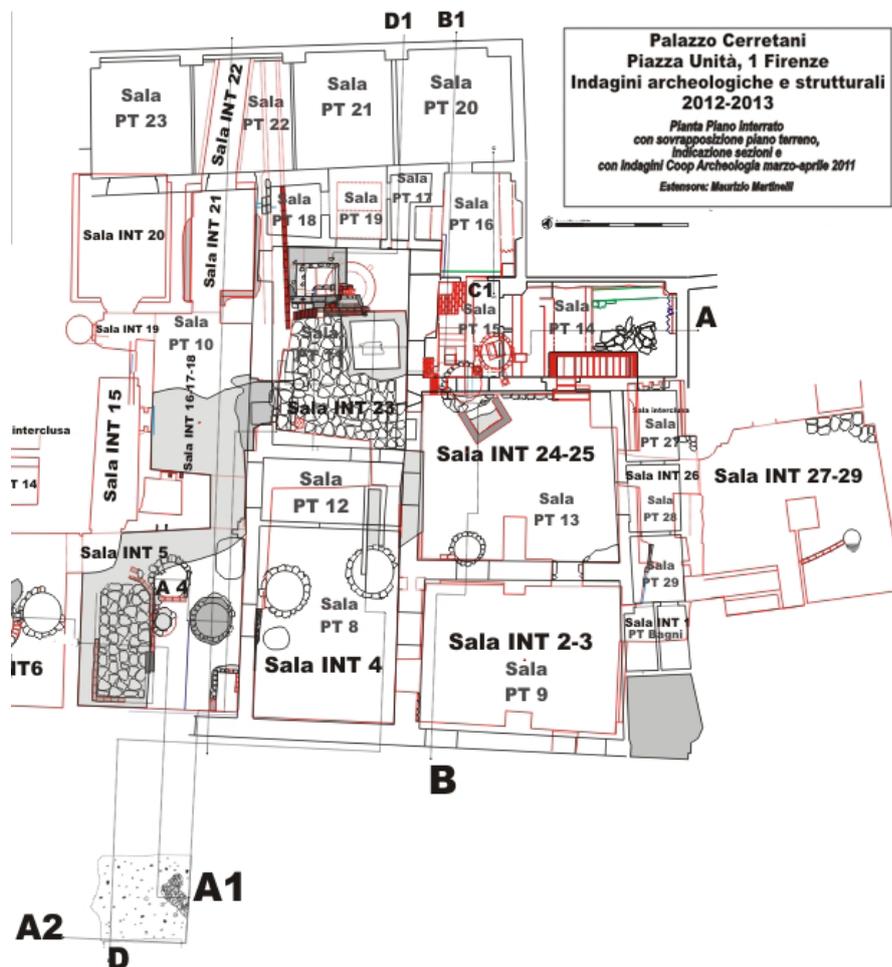
Figura 9: Pianta specifica della Zona Est

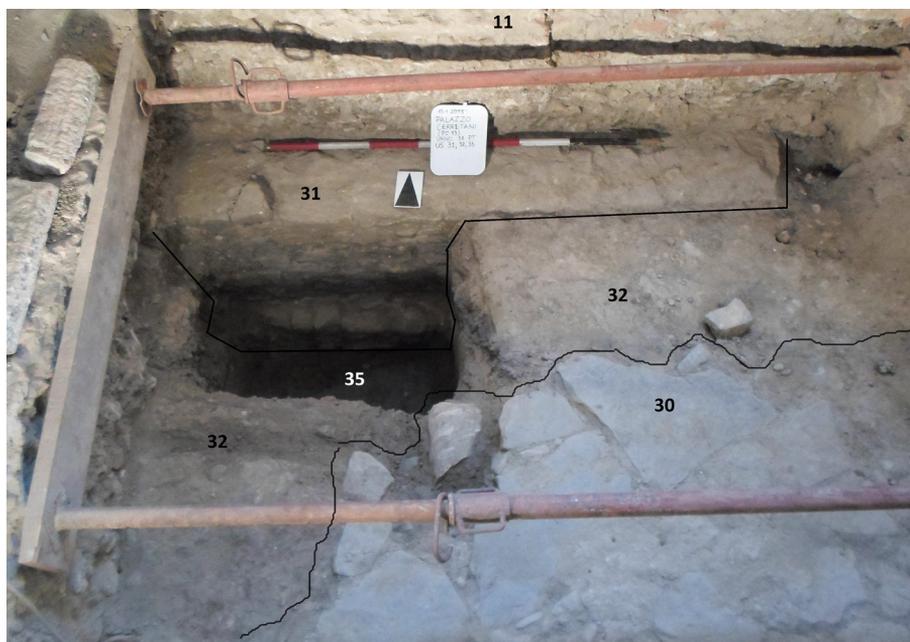
Figura 16: Muro est-ovest sotto PT 14 (USM 31)

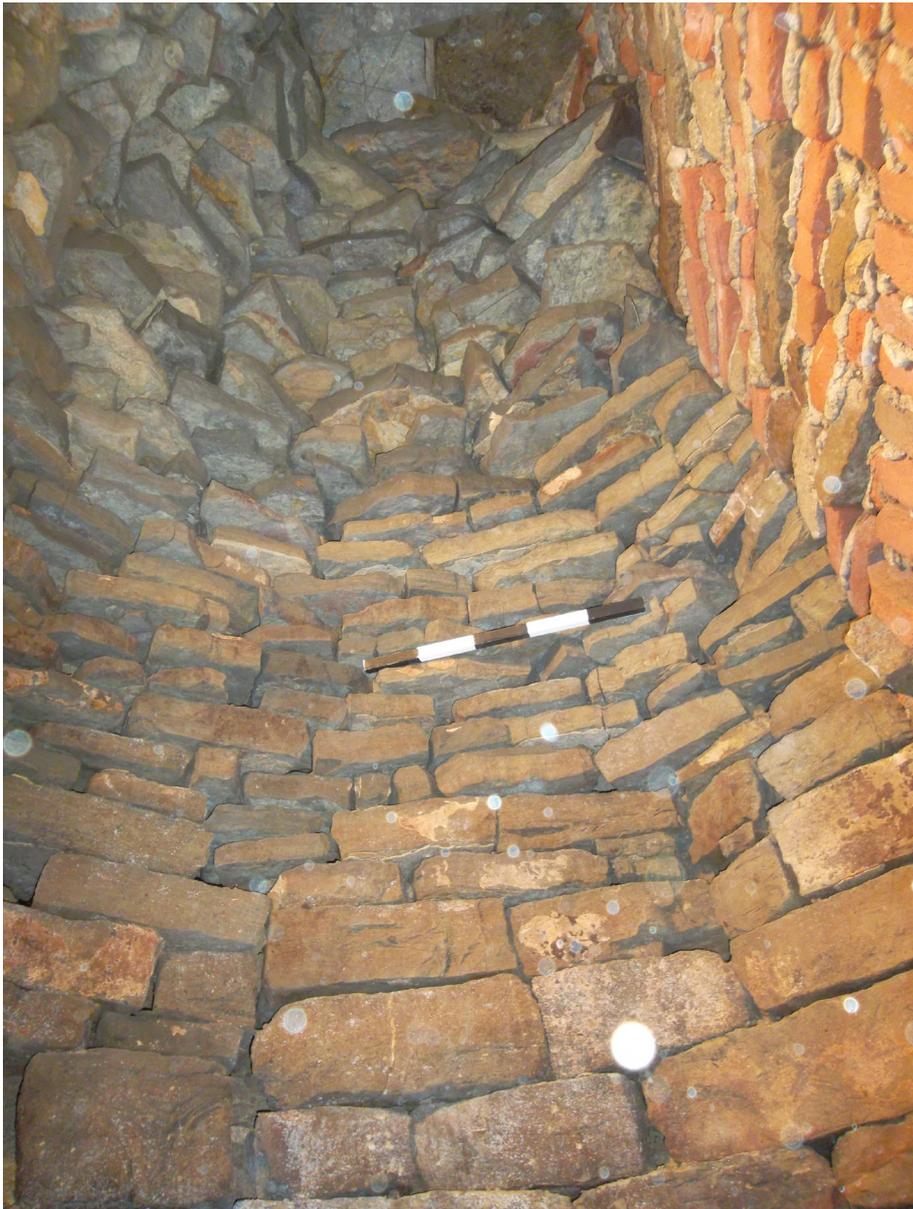
Figura 17: Costruzione sotterranea (USM 116) a falsa cupola a nord di INT 23

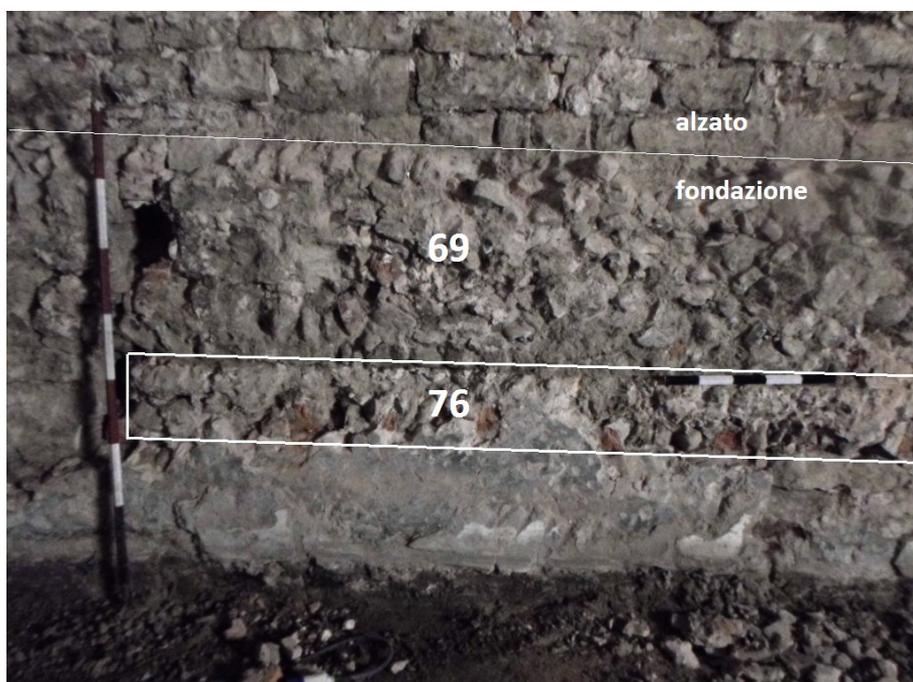
Figura 18: Fondazioni della *turris* visibili con chiarezza nel vano INT 24/25 per l'esterno (USM 69)

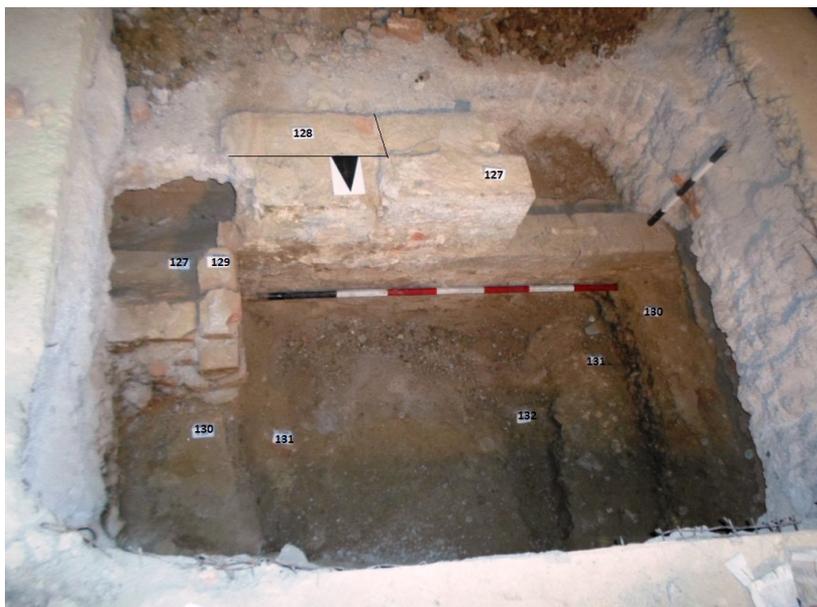
Figura 25: saggio in profondità nel quadrante nordoccidentale di PT 11 dove è stata individuata parte della facciata nord della *turris*, di cui resta un muro (USM 127) con andamento est-ovest, che conserva l'anta orientale di una porta di ingresso

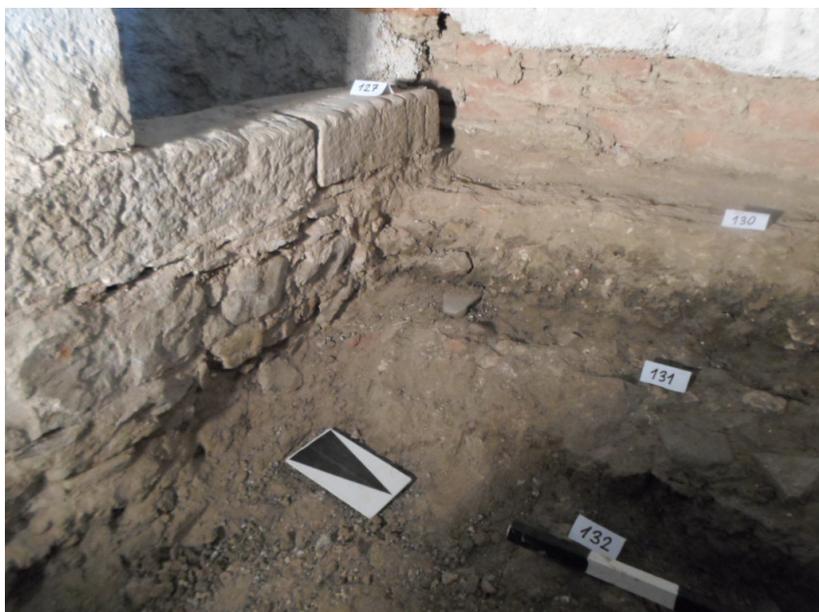
Figura 26: Particolare della facciata nord della *turris* e del muro (USM 127) con l'anta orientale di una porta di ingresso

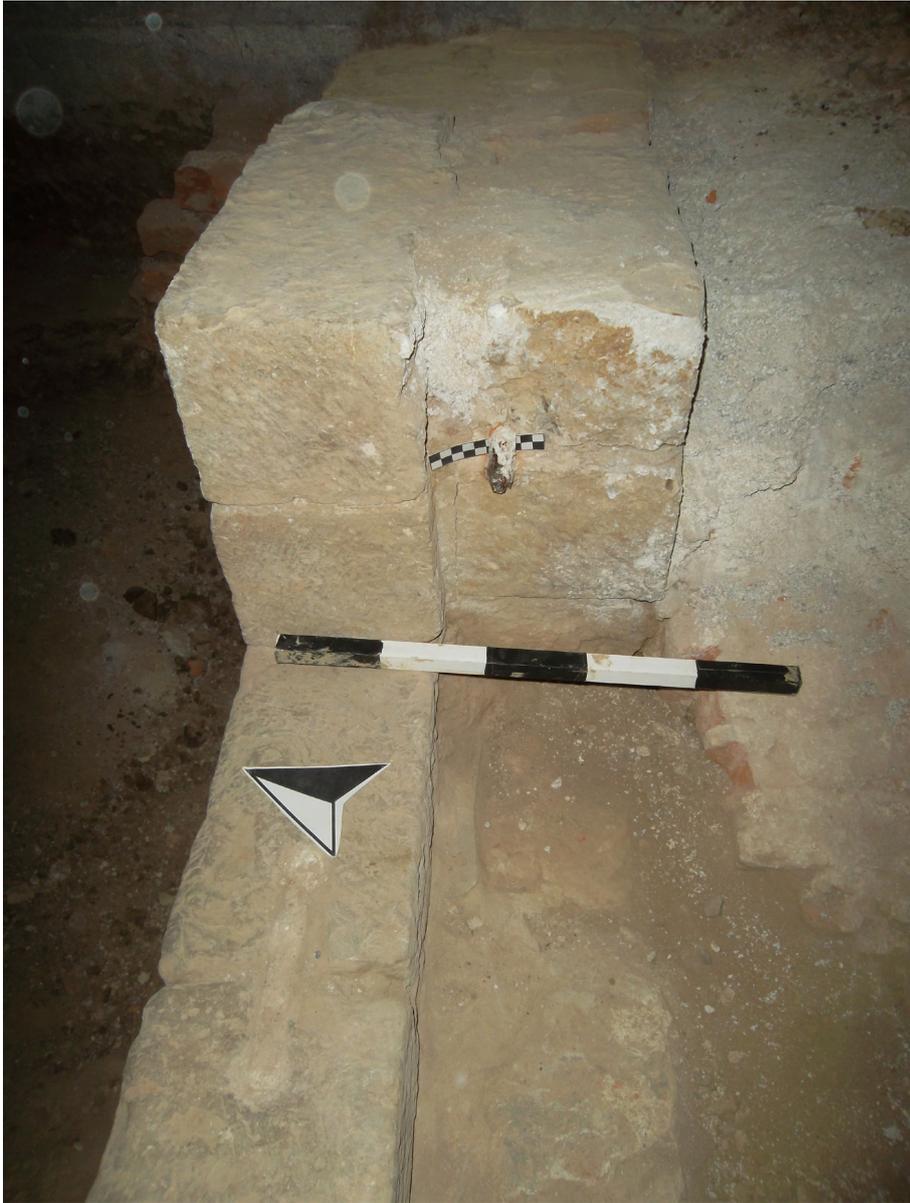
Figura 27: Particolare del sistema di chiusura e del cardine dell'anta orientale della porta di ingresso alla *turris*

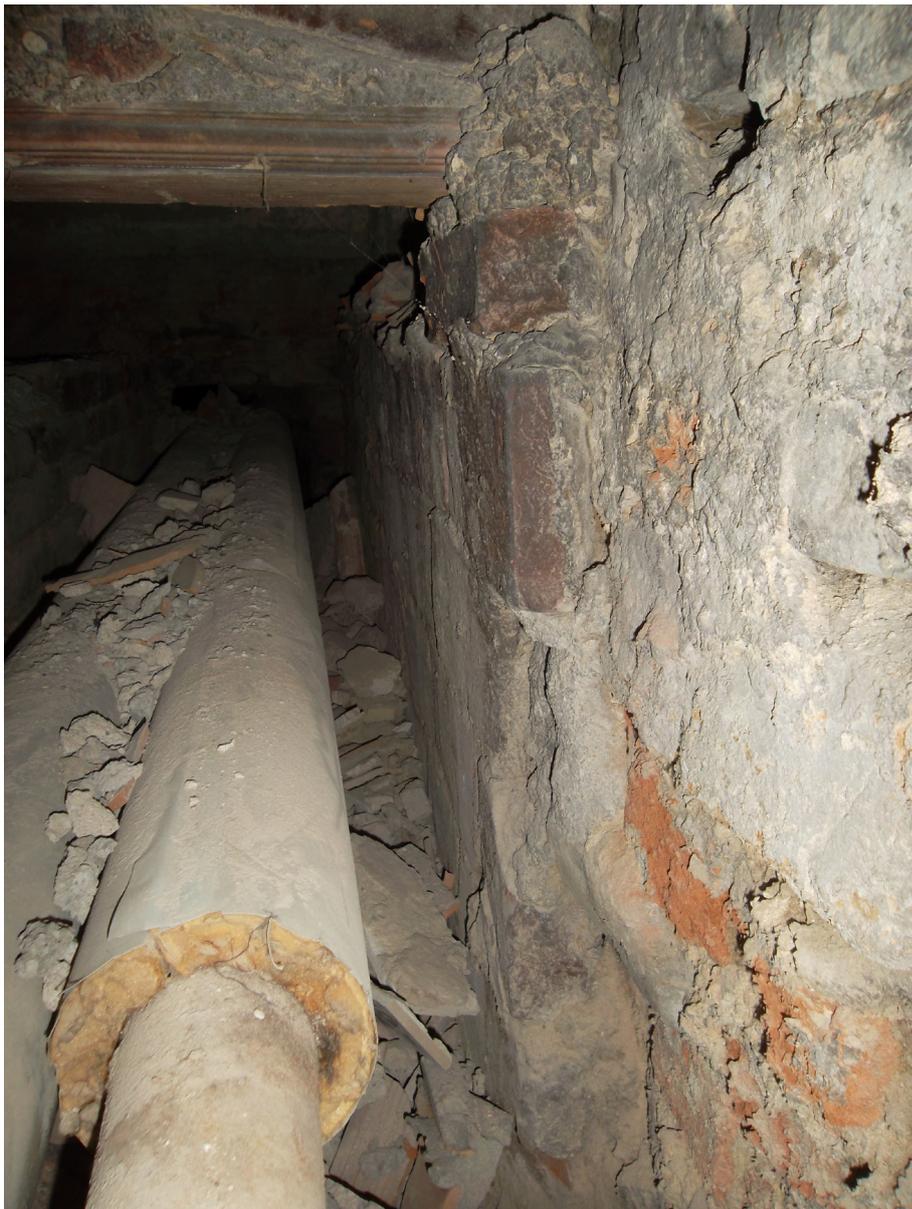
Figura 29: Testata settentrionale con tracce di sguancio della muraglia con andamento sud-nord sotto il muro tra PT 18 e PT 22, in pietre di consistente pezzatura, che delimitava a ovest il cortile settentrionale antistante la *turris* con funzioni di antiporta, e di cui lo sguancio indica la collocazione del portale esterno

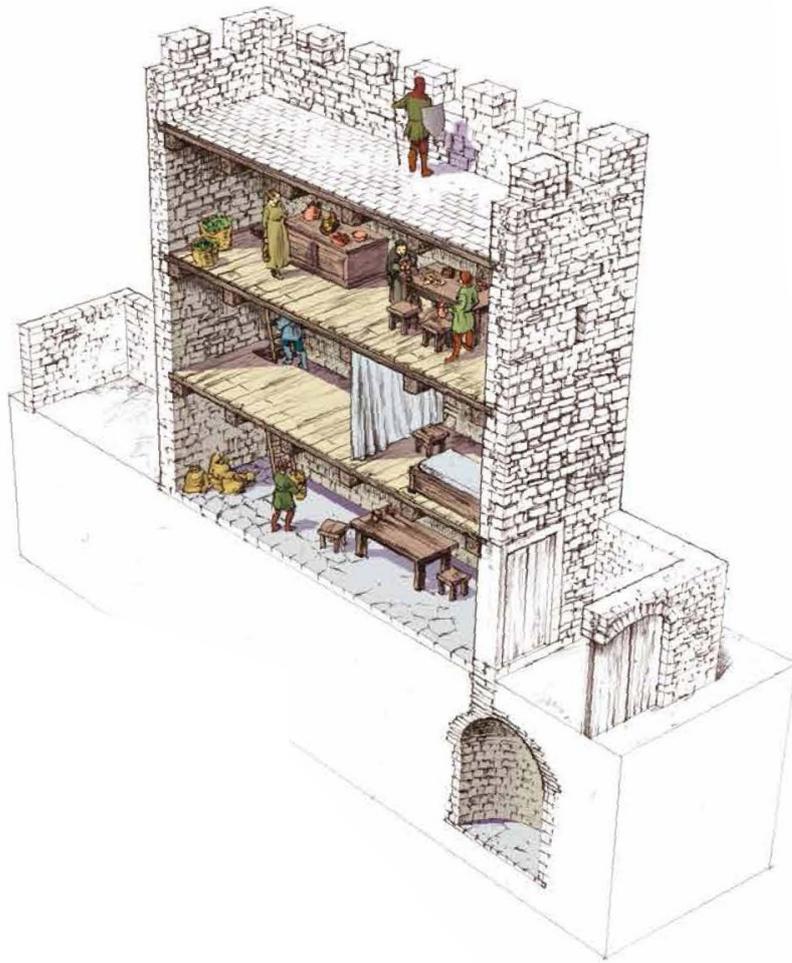
Figura 34: Ricostruzione della sezione della *turrus* (Simone Boni per Inklink)

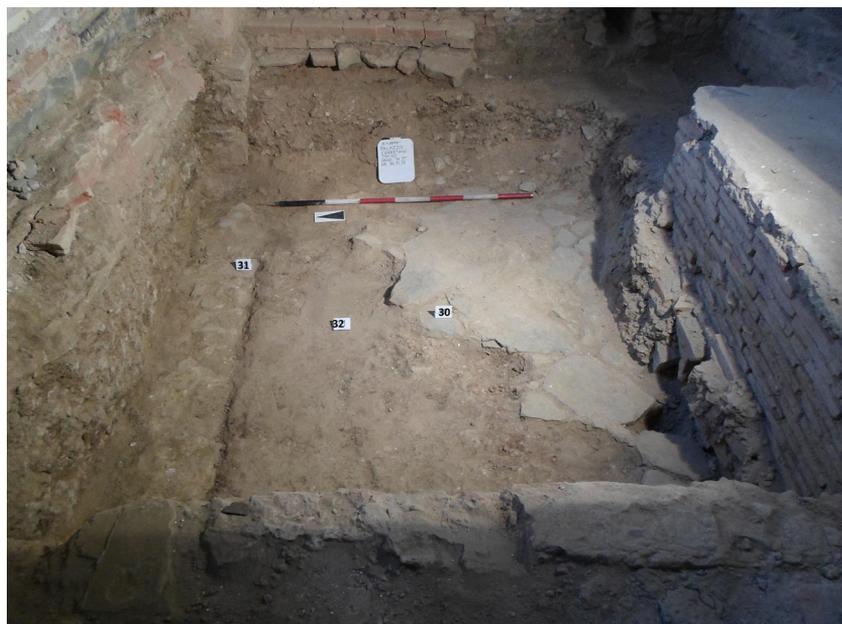
Figura 36: Lastricato pavimentale (US 30)
posto in opera ad est della *turris* nella stanza PT 14

a pezzatura irregolare, con lastre spesse ed ampie. Questo lastricato (US 30) ha un piano di calpestio degradante verso est a m 45,96/45,89 s.l.m. (-113/120 cm sullo 0 di scavo), piano che copre lo strato di riempimento US 32 con alcuni frammenti di maiolica arcaica incluso un boccale tipo Uffizi 23.3.1, suggerendo probabilmente il completamento della lastricatura nella prima metà del XIV secolo (figura 36). L'indagine dello spazio indisturbato sotto il vano PT 27 ha consentito di individuare in questa area superstiti dei tratti di tale lastricato, con superficie alla quota di m 46,03/46,05 s.l.m. (-106/104 cm sotto lo 0 di scavo); anche qui le lastre di pietra hanno uno spessore di 5/8 cm, e poggiano su uno strato di ciottoli e terra dello spessore minimo di 35 cm (US 32) poggiante sullo strato del preesistente piano di calpestio US 35 di fase precedente (figura 37). E' in questo momento che il muro USM 77 tra lo spazio sotto PT 27 e INT 24/25 viene accuratamente rasato alla quota massima di 46,02 s.l.m. (-107 cm sotto lo 0) e diffusamente a m 45,97 s.l.m. (-112 cm sullo 0 di scavo), mentre lo stesso muro, proseguendo nel vano INT 26, risulta rasato alla quota di m 46,09 s.l.m. (-100 cm sotto lo 0 di scavo), fino a giungere, nel versante est del vano INT 2/3, ad una rasatura a m 46,13 s.l.m. (-96 cm sullo 0 di scavo) (figura 38).

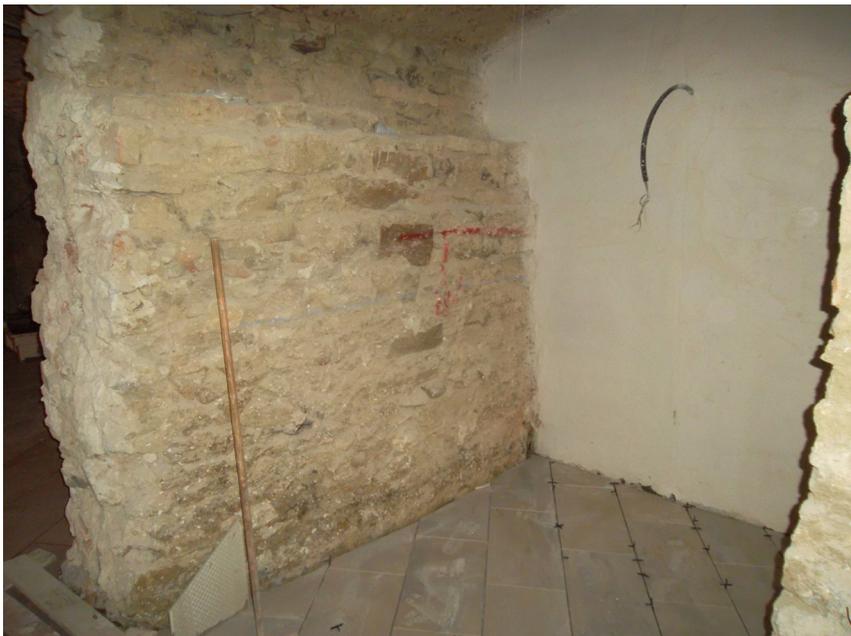
Figura 38: Muro USM 77 tra lo spazio sotto PT 27 e INT 24/25, accuratamente rasato al suolo in questa fase

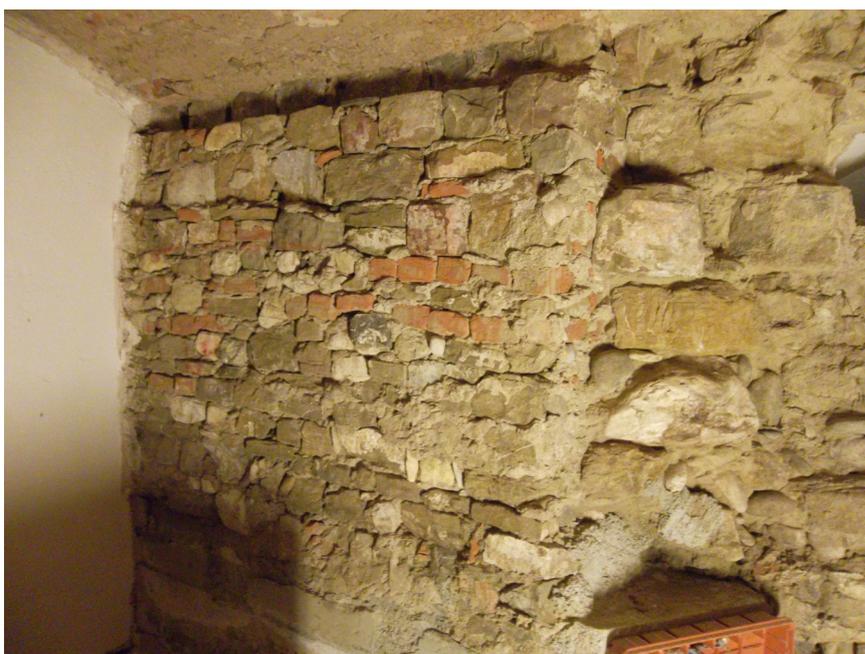
Figura 39: Nuova muratura parallela USM 78 eretta sotto PT 27

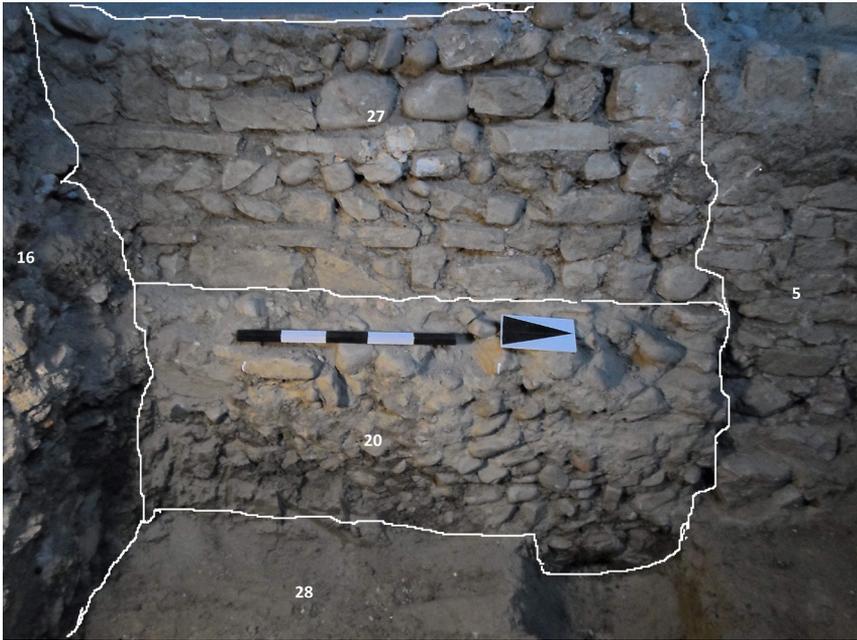
Figura 40: Fuori dalla *turris* verso nord est, nella stanza PT 16, viene posato sul versante ovest del vano odierno un muro in ciottoli e pietrame di pezzatura piccola a filari orizzontali alternati (USM 27)

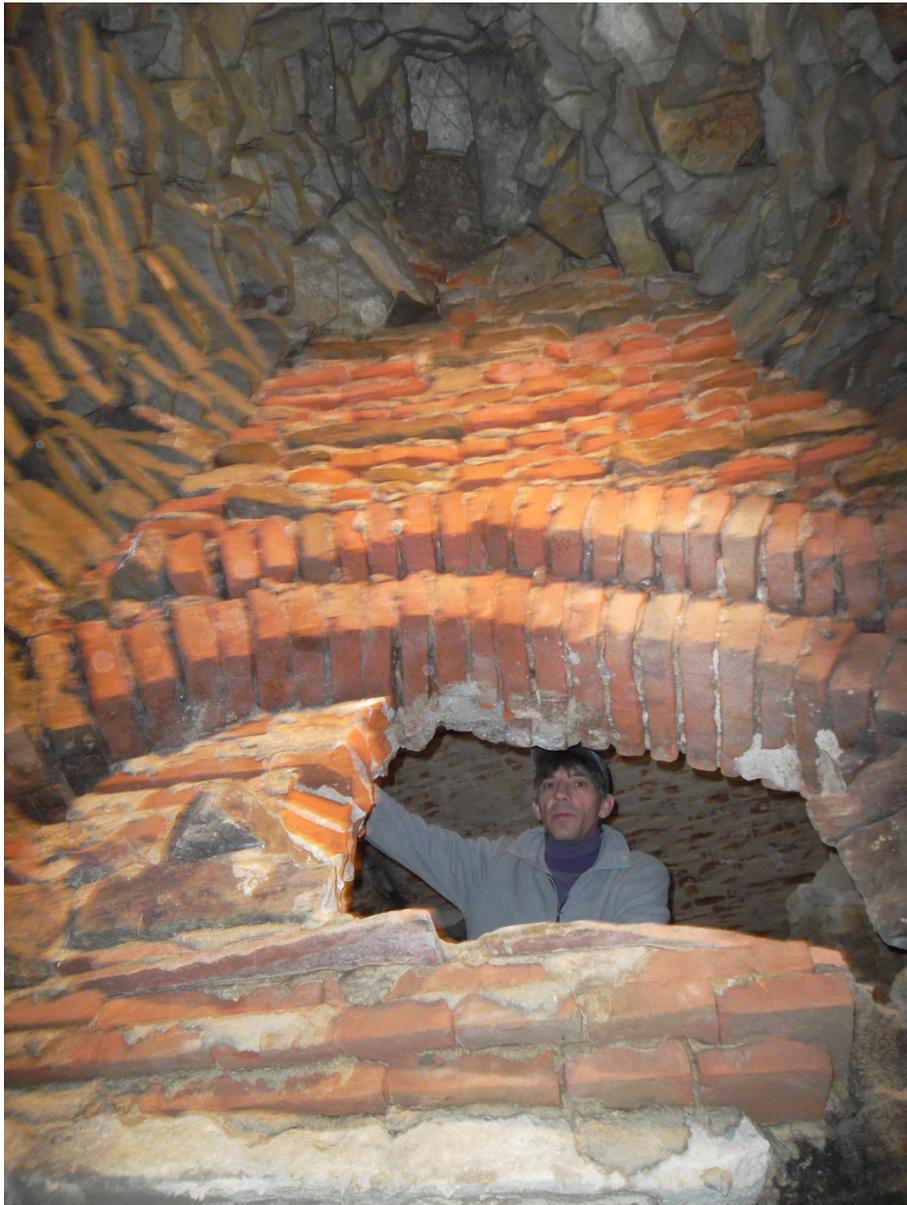
Figura 41: Tamponatura a mattoni sul fianco sud della struttura sotterranea a falsa volta, in corrispondenza della parete nord del vano INT 23, ovvero dello scantinato aperto in questa Fase 8 EST

E' dunque possibile che per la creazione di INT 23 si sia proceduto –viste le volte in mattoni a vela, costruite su centine- allo sterro dell'area corrispondente, nel corso del quale si sia rimosso il lastricato pavimentale interno alla *turris*, e si sia anche intaccato il paramento murario del vano coperto a falsa volta -vano ormai dimenticato in quanto sigillato nel sottosuolo- danneggiandone seriamente la parte meridionale: a questo punto si sarebbe provveduto a cercare di regolarizzare il danno, lasciando due assise originarie di pietre in basso ancora attestate sul diametro originario delle struttura (con una altezza di 30 cm dal fondo di essa), per poi appoggiare su queste –dal basso- una spessa incementata (alta circa 23 cm, sino a 53 cm dal fondo cisterna) a supporto di tre filari di mattoni (circa 12 cm di altezza, sino a 65 cm dal fondo cisterna); sui mattoni vennero imposte prima delle grandi pietre per piatto (altezza cm 15, sino a 80 cm dal fondo) e poi altre pietre leggermente sporgenti verso l'interno della cisterna (altezza 10 cm, sino a 90 cm dal fondo). Sulle pietre vennero quindi posate due assise di spessi mattoni (circa 16 cm, sino a 106 cm dal fondo) coperti da ampie lastre di terracotta, spesse 2 cm a formare una specie di piano alla quota di cm 108 sul fondo della cisterna. Da questa quota, sopra una tamponatura asimmetrica di mattoni venne impostato un primo arco prevalentemente allettato a oriente –impostato a est dalla quota di 134 cm sul fondo cisterna, ad ovest dalla quota di cm 142- formato di mattoni posti per taglio con uno spessore di 15 cm; la luce massima dell'arco arrivava inferiormente a 168 cm sul fondo della cisterna, e superiormente a 183 cm. Su quell'arco ne poggiava un secondo prevalentemente allettato a occidente, anch'esso di mattoni per taglio per uno spessore di 15 cm, la cui arcata superiormente giungeva sino a 198 cm sul fondo della cisterna, sorreggendo una parete ogivale di mattoni che si spinge sino a 262 cm dal fondo, dove sopravvivono le lastre ad oggetto originarie per 32 cm di altezza, sino alla chiusura della falsa cupola (figura 41).

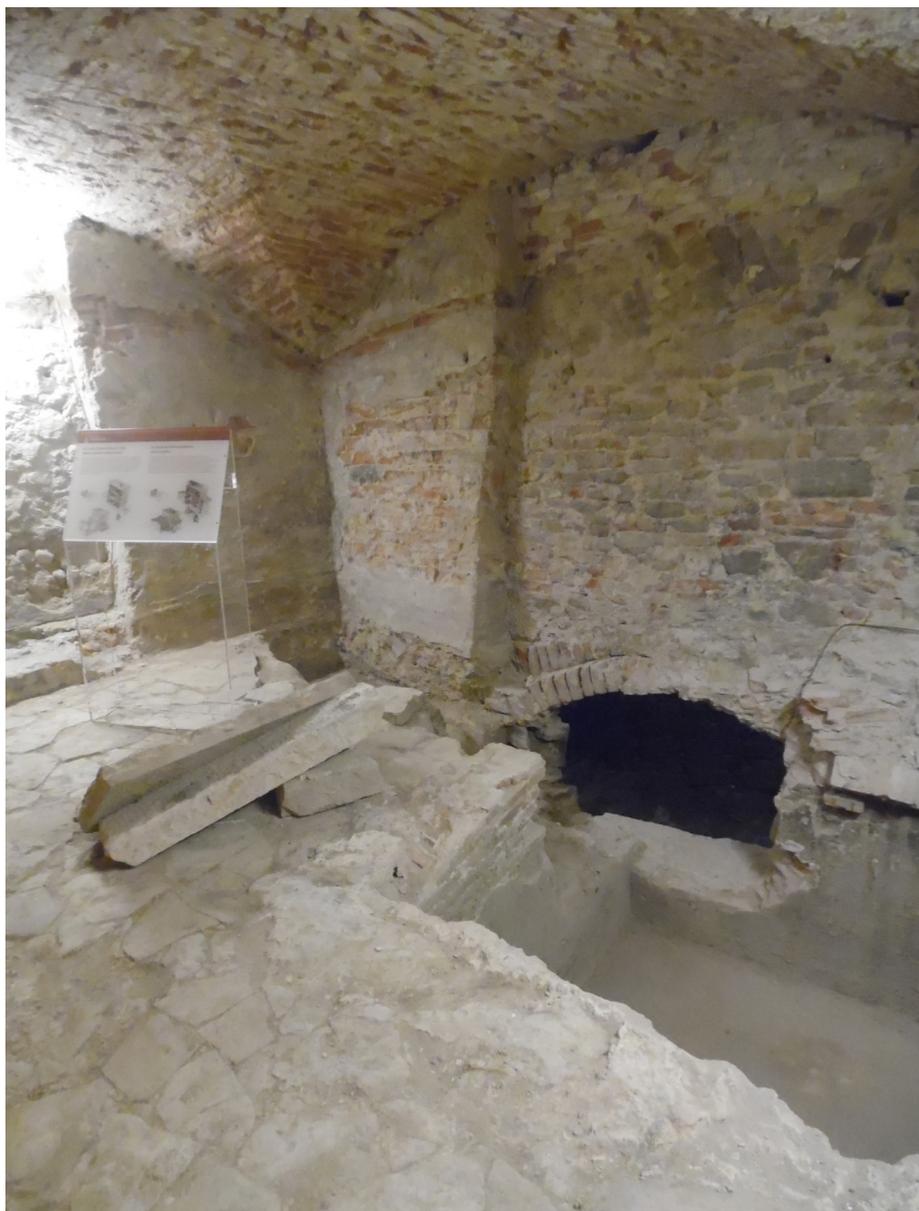
Figura 42: Lo scantinato INT 23 (USM 139 e 140) con pavimento lastricato

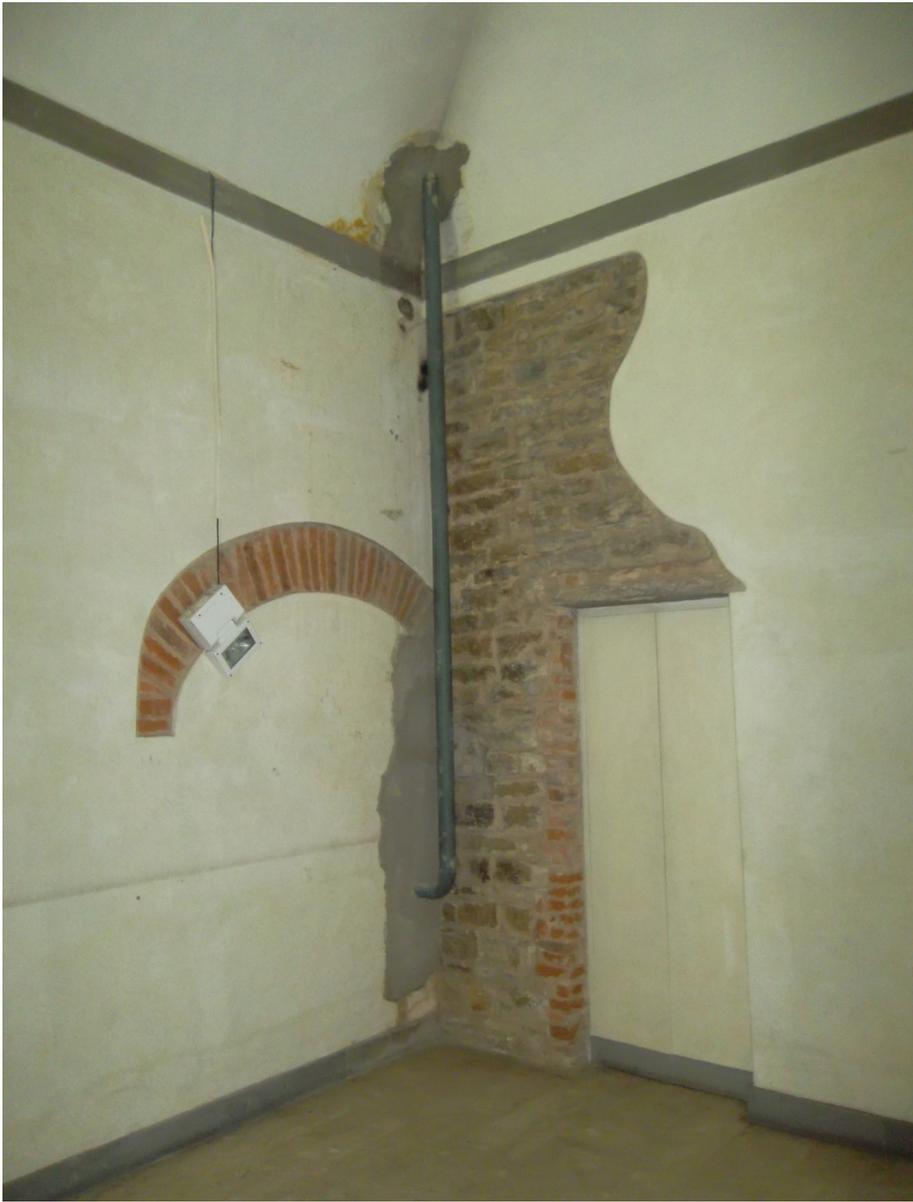
Figura 45: Arco di aspetto falcato in mattoni nella parete sud del vano PT 11, verso l'angolo occidentale

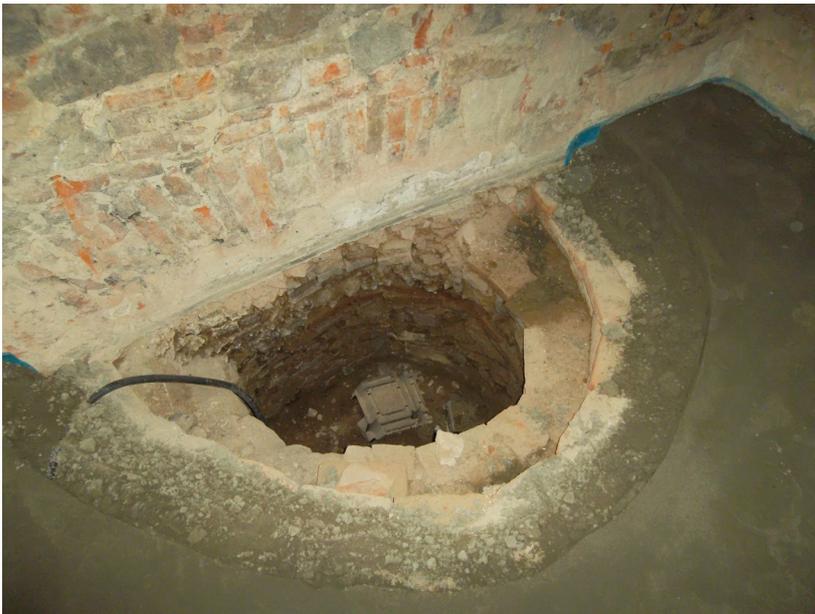
Figura 47: Bordatura di ripiano in mattoni messa in opera attorno alla bocca di un preesistente pozzo (USM 71) in piccole bozzette di pietra nel quadrante sudoccidentale di INT 24/25

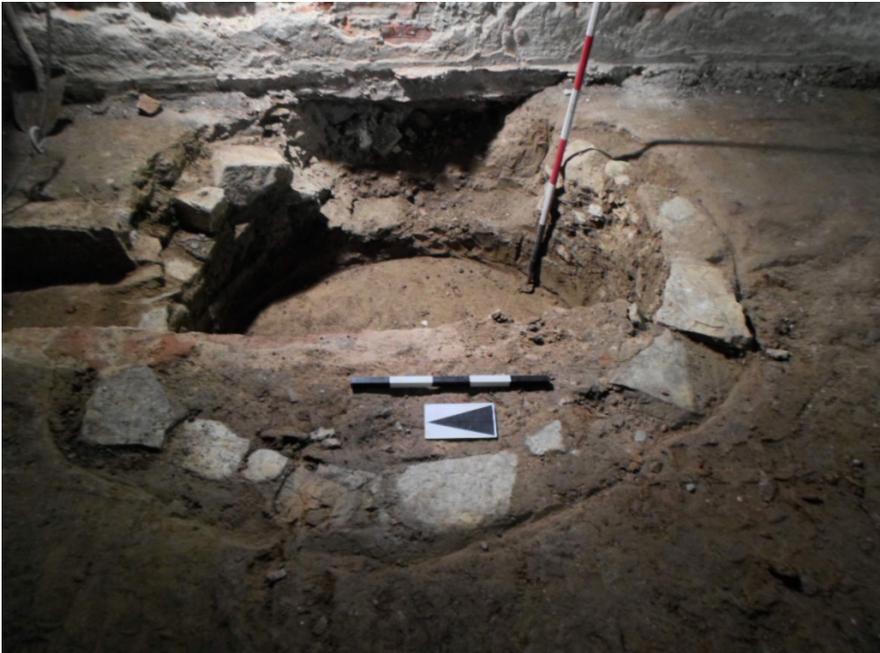
Figura 49: Particolare del pozzo USM 63 e della condotta USM 66

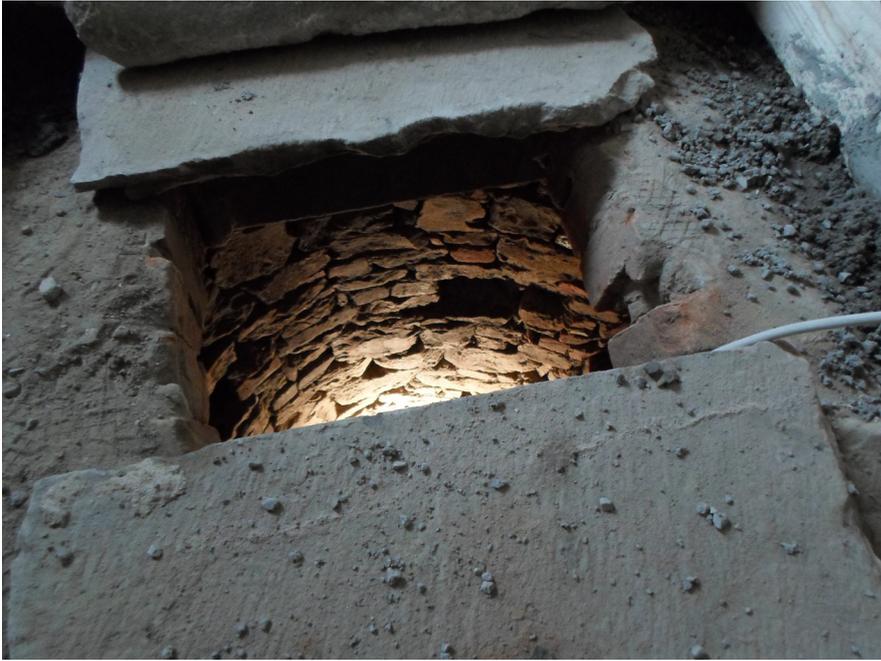
Figura 50: Pozzo collocato tra i vani PT 14 e 15 (USM 23) al momento della scoperta

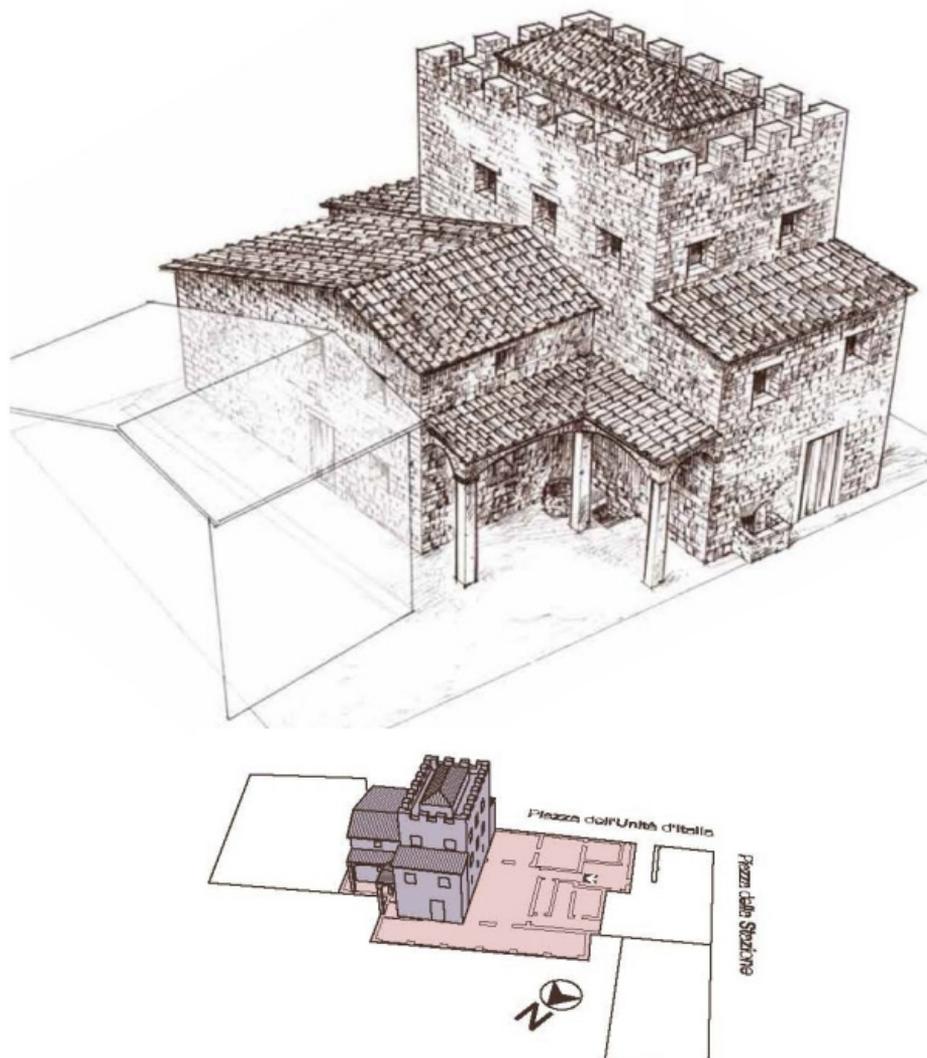
Figura 60: Ricostruzione grafica del complesso nella Fase 11 EST, con la loggia angolare e l'abitazione ottenuta dalla *turris* e dal cortile antiporta ormai coperto (Simone Boni per Inklink)

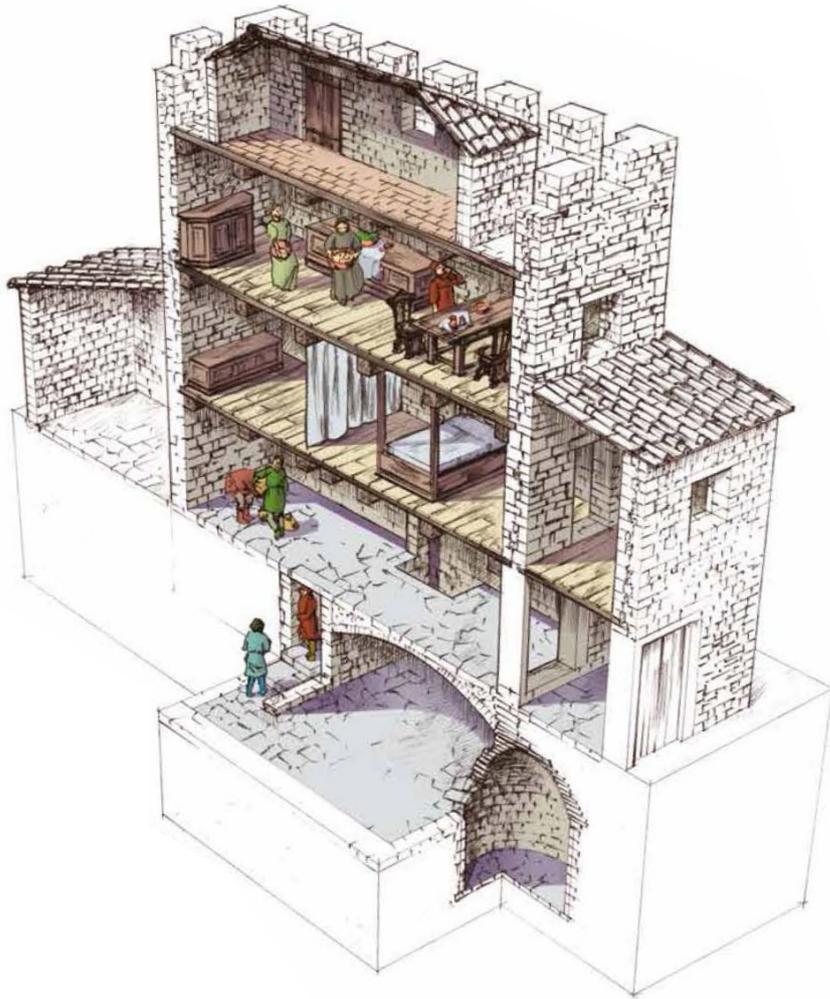
Figura 61: Ricostruzione grafica con la sezione dell'abitazione ottenuta dalla *turris* e dal cortile antiporta ormai coperto nella Fase 11 EST (Simone Boni per Inklink)
