Firenze: vita e cultura dall'antichità a oggi - Volume I

Palazzo Cerretani Due millenni di storia

Le fasi edilizie di Palazzo Cerretani dall'archeologia orizzontale e verticale

Maurizio Martinelli¹ - Donato Colli²

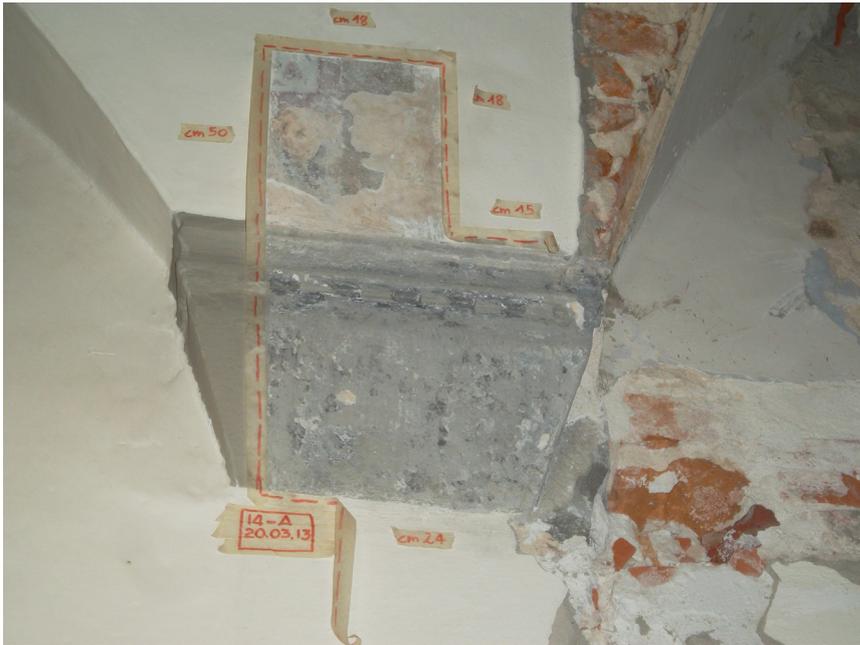
Figura 64: Peduccio a dentelli nella loggia angolare di PT 14 eretta in questa fase

come nella loggia angolare eretta in questa fase (figure 64-65) compaiono in Firenze anche nella loggia con plinti a dentelli del piano terreno di Palazzo Davanzati (formato già alla metà del XIV secolo dai Davizzi, quando la loggia al piano terreno era aperta), nel Palazzo di Diotisalvi Neroni, presso Via Ginori, dove tuttavia il peduccio a dentelli sotto plinto non ha terminazione in basso romboidale, ma a triangolo concavo, e nel Palazzo Corsini-Suarez di via Maggio, edificato tra XIV e XV secolo. Similmente, ancora a Firenze, peducci con dentelli sotto plinto appaiono nel Palazzo di Apollonio Lapi in via del Corso, oggi negozio Coin, databili con le colonne ottagonali alla prima metà del Quattrocento; ne va comunque rilevata una differenza, in quanto i peducci a dentelli sono qui inseriti in capitelli “a foglie d’acqua” ovvero di tipo corinzio geometrizzante (stile della cerchia di Michelozzo). Peraltro, simili pulvini a dentelli appaiono – ancora col capitello “a foglia d’acqua”, nel cortile del Palazzo da Uzzano, in via de’ Bardi verso il Lungarno Torrigiani, databile ancora al primo quarto del Quattrocento. Pilastrini ottagonali sguanciati con capitello dentellato compaiono anche nella loggia di Piazza del Popolo a Montalcino (risalente tra Trecento e Quattrocento), e nel loggiato dell’Ospedale di Volterra, anch’esso del XIV-XV secolo. Ancora, i peducci in pietra serena con cornice a dentelli, anche se di foggia appena più evoluta, compaiono nel vano scale del Palazzo dei Vicari di Scarperia nel blocco scale che va dal piano terreno a primo piano, membratura inserita attorno al 1415 quando appunto la terra nuova diviene sede del vicario. Queste datazioni concordano con quelle di alcuni materiali rinvenuti nel riempimento di preparazione della loggia, come maiolica arcaica e zaffera a rilievo nella US 2 ed US 10.

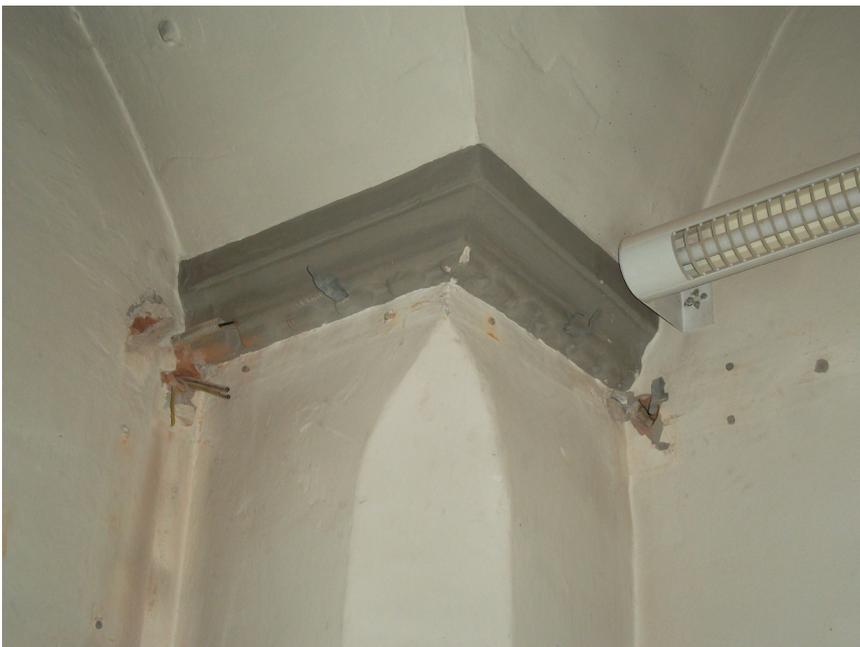
Figura 65: Pilastro ottagonale sguanciato con capitello dentellato nella loggia angolare di PT 14 eretta in questa fase

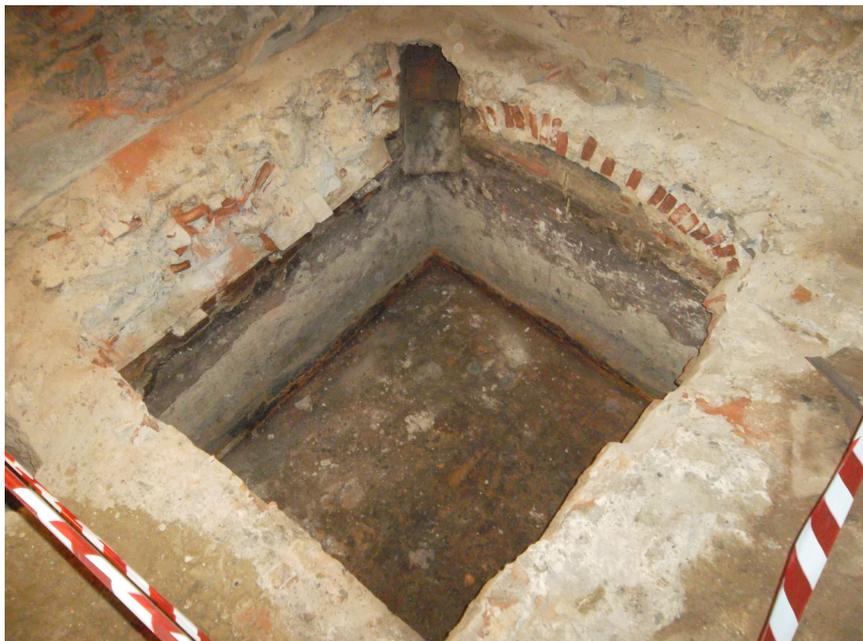
Figura 72: Ambiente sotterraneo subrettangolare con copertura a volta a botte in mattoni (USM 74) creato in questa Fase 17 EST nel vano INT 23

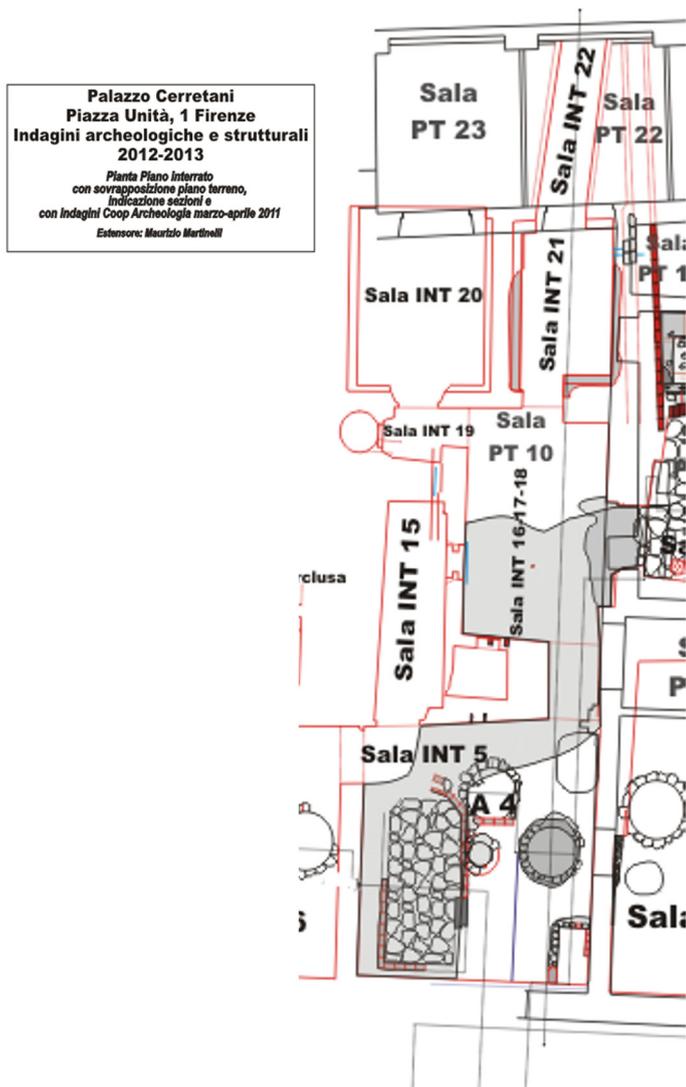
Figura 75: Pianta specifica della Zona Centro

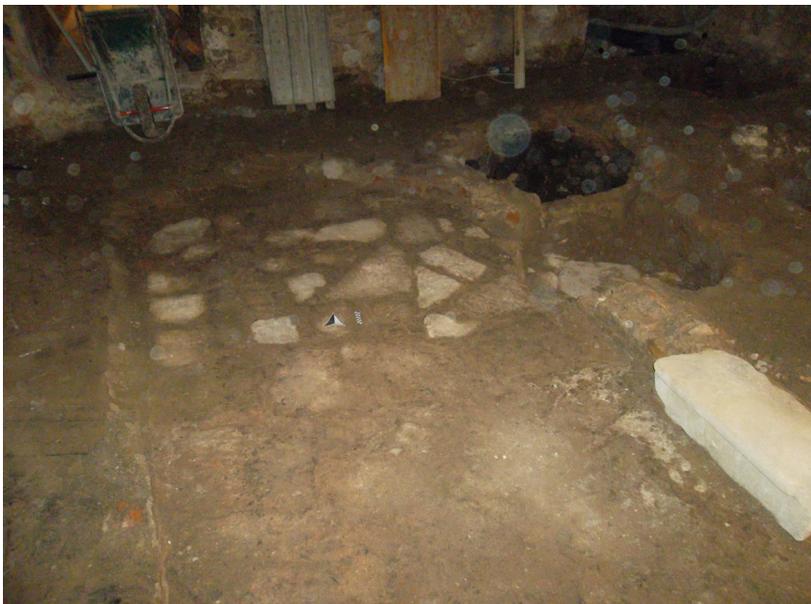
Figura 81: La cantina absidata (USM 101, USM 102, USM 104 ed USM 123) a pavimento lastricato (US 100), collocata nella fascia occidentale di INT 5; veduta da sud

Questo ambiente era di forma rettangolare, allungato in senso nord-sud, e con una zona di fondo all'incirca semicircolare alla testata settentrionale, che più che ad andamento curvo continuo presenta una parete settentrionale sfaccettata a brevi segmenti retti; si evidenzia infatti come la parete a est del lastricato stesso sia intera e, a 376 cm dalla parete sud, pieghi ad angolo verso nord nord-ovest, per poi piegare ancora a nord-ovest; alle spalle della seconda piega si trova una lastra inclinata (alto a nord, basso a sud a quota m 43,99 s.l.m., -310 sotto lo 0) che si addossa verso ovest ad un'ulteriore grossa pietra parallela alla seconda piega -il piano superiore della pietra è alla quota di m 44,07 s.l.m., -302 cm sotto lo 0), con 18 cm di spazio tra i due paramenti.

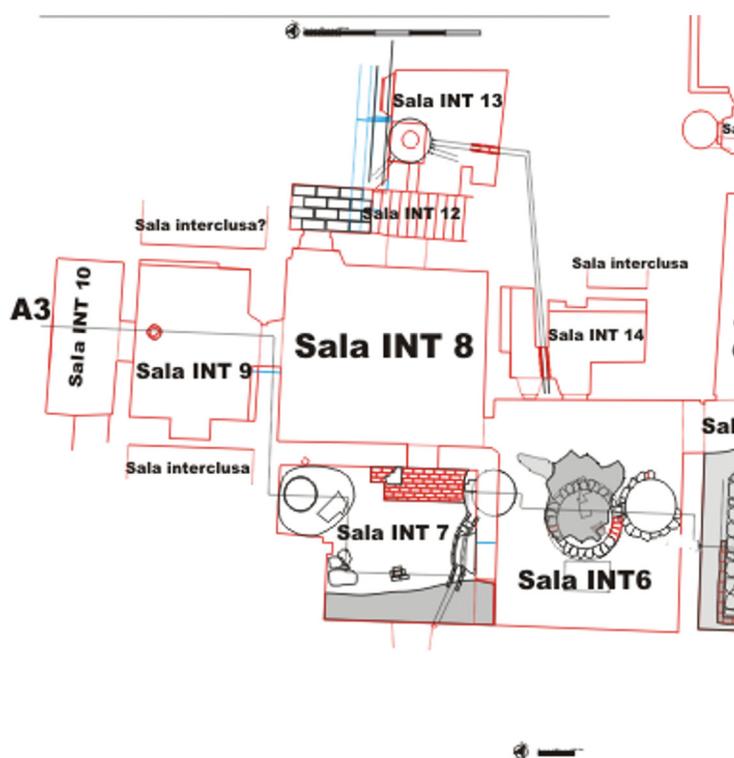
Figura 84: Pianta specifica della Zona Ovest

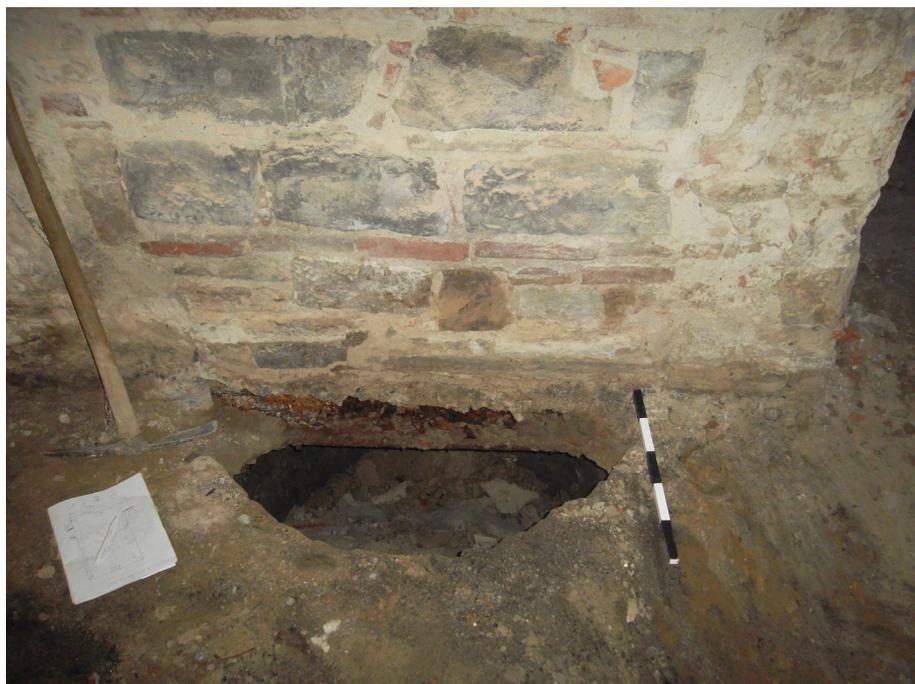
Figura 90: Il pozzo tra INT 7 e INT 6 (USM 43), in seguito intonacato

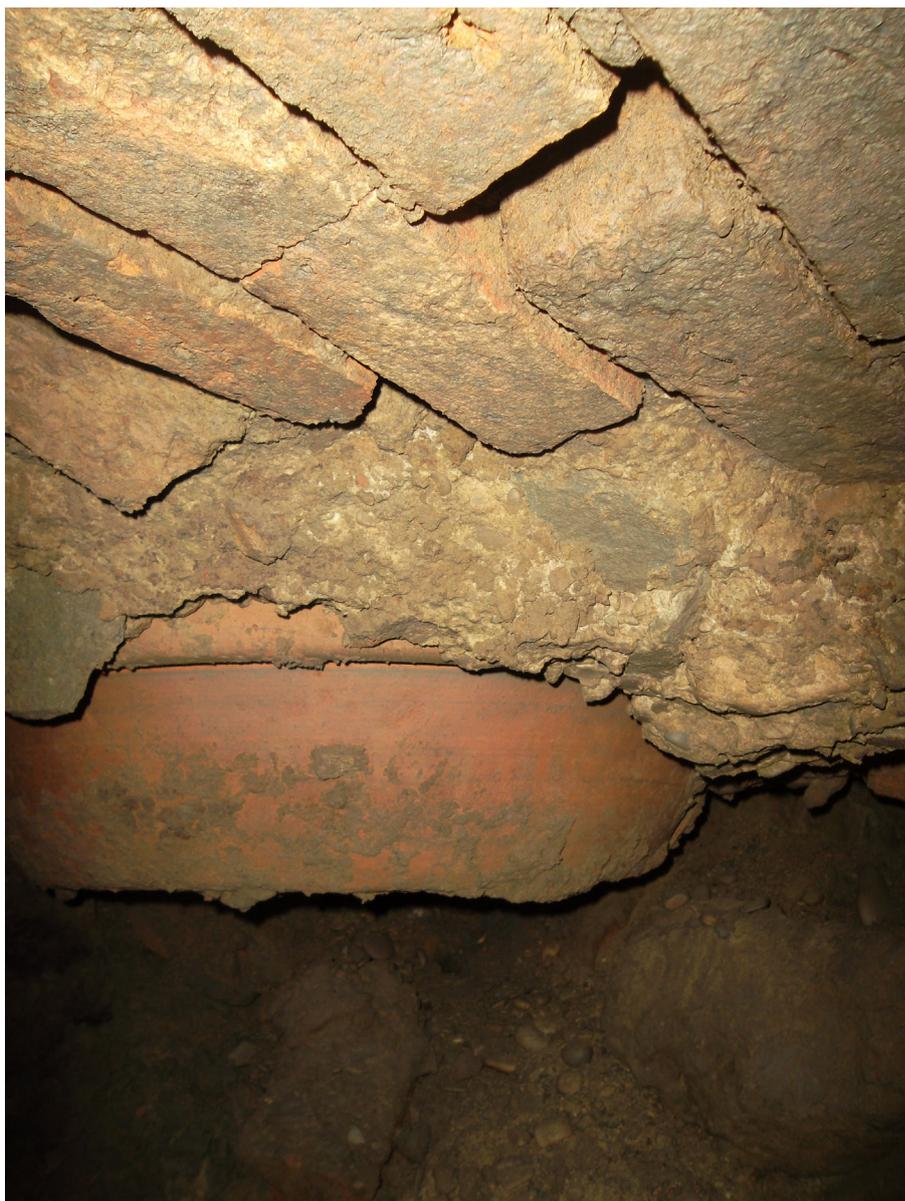
Figura 97: Il fondo del grande orcio in terracotta nel vano INT 7, sospeso sopra ad una camera inferiore voltata a mattoni
